**Contro la cooling poverty:**  
città + fresche, città + giuste

# ROMA

## Le termografie

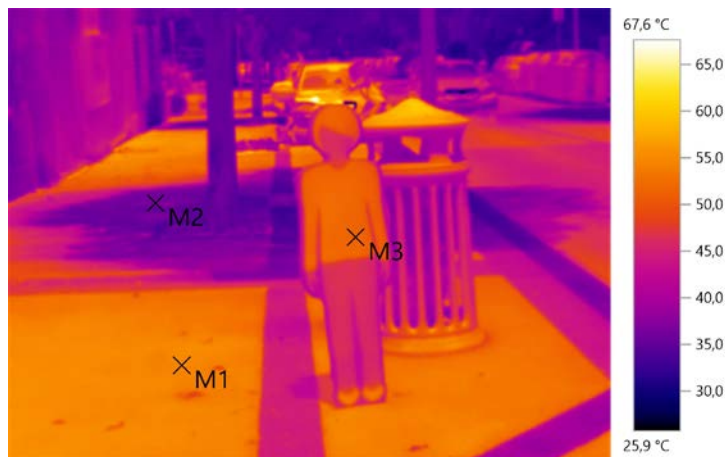
| LUOGO FOTOGRAFATO | Fermata autobus Massaia/Spinazzola |

| TEMPERATURA PUNTO DI MISURA M1 | 52,8°C |
| TEMPERATURA PUNTO DI MISURA M2 | 35,1°C |
| TEMPERATURA PUNTO DI MISURA M3 | 49,7°C |

Una differenza di oltre 17°C tra zone d'ombra e zone esposte evidenzia l'impatto immediato della presenza (o assenza) di alberi. In questa fermata del trasporto pubblico, quasi completamente al sole, l'unica salvezza è un piccolo albero che crea una porzione minima di ombra. Le persone in attesa si raggruppano lì, spesso anche invadendo la carreggiata, pur di trovare refrigerio. Le zone esposte raggiungono picchi di 52,8°C, mentre in ombra si rimane attorno ai 35°C.

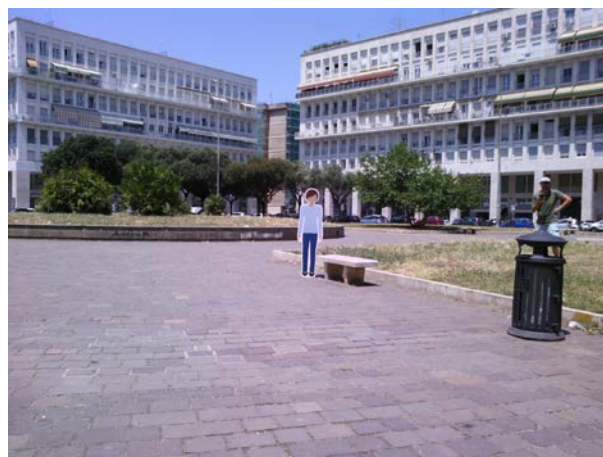
| LUOGO FOTOGRAFATO | Piazza San Giovanni Bosco |

| TEMPERATURA PUNTO DI MISURA M1 | 46,4°C |
| TEMPERATURA PUNTO DI MISURA M2 | 56,0°C |
| TEMPERATURA PUNTO DI MISURA M3 | 58,8°C |

Nel cuore del quartiere Don Bosco, questa piazza rappresenta un vero paradosso urbano: spazio pubblico ampio, ma assolutamente inutilizzabile dal mattino al tramonto. Le panchine sono tutte esposte, senza alcuna protezione, e la pavimentazione registra temperature che sfiorano i 60°C. A ora di pranzo, la piazza è ovviamente deserta tranne che per coloro che si avvicinano alla casa dell'acqua, anch'essa completamente esposta al sole. Un'area potenzialmente centrale per la socialità, oggi ostile e abbandonata.

In quest'ultimo quartiere è importante sottolineare l'anomalia rappresentata da Piazza Don Bosco, uno dei punti che più di tutti potrebbero rappresentare

una difesa contro l'isola di calore della zona. Tuttavia, al momento non è permessa la messa a dimora di alberi se non unicamente nelle aiuole laterali, lasciando scoperte le parti centrali dove le aiuole sono comunque presenti. Ne consegue che la piazza durante le ore diurne d'estate è totalmente inutilizzata perché assolata ed estremamente calda. Anche le panchine, che erano presenti in precedenza, sono state smontate e portate sotto gli alberi perché inutili altrove.
