**Contro la cooling poverty:**  
città + fresche, città + giuste

# ROMA

## Le termografie

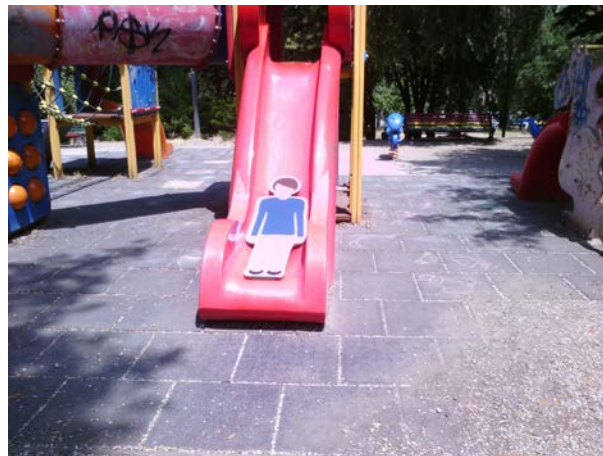
| LUOGO FOTOGRAFATO | Parco Cavallo Pazzo |

| TEMPERATURA AMBIENTE | 32,1°C |
| TEMPERATURA PUNTO DI MISURA M1 | 49,4°C |
| TEMPERATURA PUNTO DI MISURA M2 | 57,6°C |
| TEMPERATURA PUNTO DI MISURA M3 | 66,8°C |

L'area parco giochi del parco "Cavallo Pazzo" è in larga parte praticamente inutilizzabile durante le ore più calde: lo scivolo fotografato ha una temperatura di quasi 50°C. Inoltre, il materiale gommato al di sotto è a quasi 60°C, certo è necessario un materiale morbido sotto le giostre per ragioni di sicurezza, ma andrebbe garantito un sufficiente ombreggiamento. La sagoma, lì per pochi minuti, è arrivata a quasi 70°C.

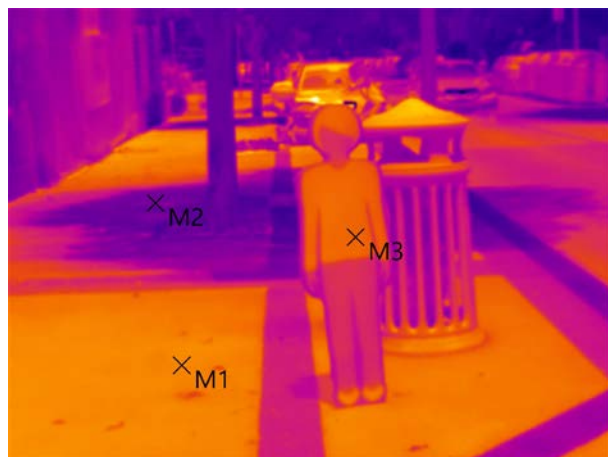
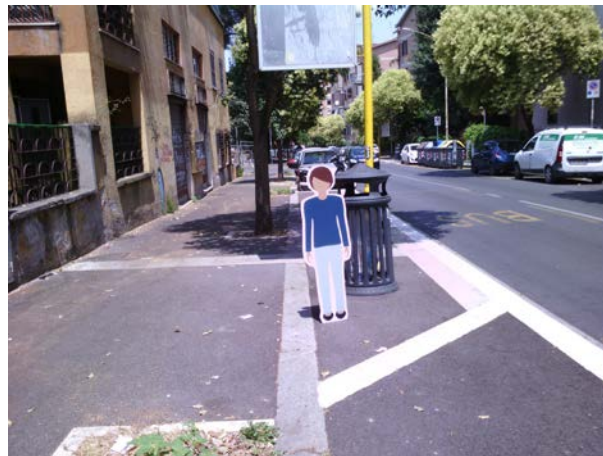
| LUOGO FOTOGRAFATO | Fermata autobus Massaia/Spinazzola |

| TEMPERATURA PUNTO DI MISURA M1 | 52,8°C |
| TEMPERATURA PUNTO DI MISURA M2 | 35,1°C |
| TEMPERATURA PUNTO DI MISURA M3 | 49,7°C |

Una differenza di oltre 17°C tra zone d'ombra e zone esposte evidenzia l'impatto immediato della presenza (o assenza) di alberi. In questa fermata del trasporto pubblico, quasi completamente al sole, l'unica salvezza è un piccolo albero che crea una porzione minima di ombra. Le persone in attesa si raggruppano lì, spesso anche invadendo la carreggiata, pur di trovare refrigerio. Le zone esposte raggiungono picchi di 52,8°C, mentre in ombra si rimane attorno ai 35°C.

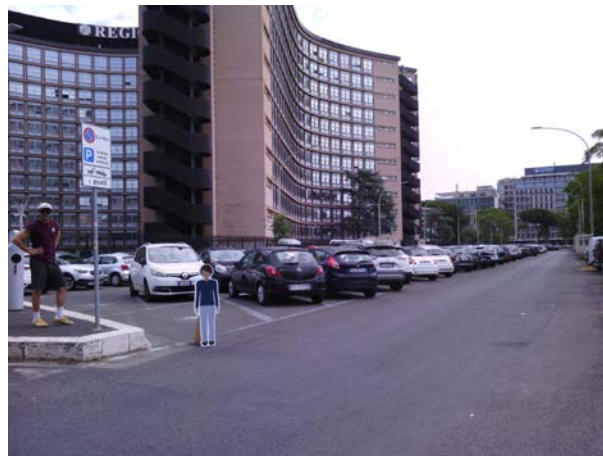
| LUOGO FOTOGRAFATO | Parceggio Regione Lazio |

| TEMPERATURA PUNTO DI MISURA M1 | 39,3°C |
| TEMPERATURA PUNTO DI MISURA M2 | 49,8°C |
| TEMPERATURA PUNTO DI MISURA M3 | 53,7°C |

L'intero parcheggio adiacente a questa sede della Regione Lazio è completamente al sole per tutto il giorno. Incredibile pensare che uno spazio del genere, già dotato di colonnine elettriche, non sia stato oggetto di ulteriori interventi atti a garantire forme di ombreggiamento. Se da un lato gli alberi potrebbero togliere "prezioso spazio vitale alle auto", la non presenza di pensiline fotovoltaiche proprio non si spiega.

In molte zone di Roma, i parcheggi pubblici risultano esposti al sole per l'intera giornata, senza alcuna copertura. Un caso emblematico è quello di Garbatella, dove un parcheggio con colonnine elettriche è privo di ombreggiamento. Si propone l'**installazione di pensiline fotovoltaiche nei parcheggi della città**, con l'obiettivo di offrire riparo ai veicoli e, al tempo stesso, produrre energia rinnovabile, contribuendo alla riduzione delle emissioni climateranti e al miglioramento della qualità urbana. Allo stesso modo deve essere fatta un'**analisi delle fermate del TPL più esposte al sole e installare coperture adatte a fornire ombreggiamento**, così come, dove assenti, nei luoghi di attesa per gli uffici pubblici, quali poste, mercati, ospedali, medici di base.

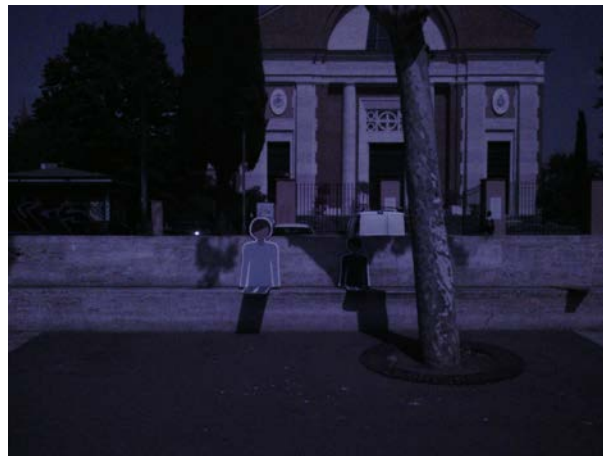
| LUOGO FOTOGRAFATO | Piazza Damiano Sauli |

| TEMPERATURA PUNTO DI MISURA M1 | 45,8°C |
| TEMPERATURA PUNTO DI MISURA M2 | 35,9°C |
| TEMPERATURA PUNTO DI MISURA M3 | 51,2°C |

La piazza, sulla quale si affacciano sia un istituto comprensivo che una chiesa, all'ora in cui è stata fotografata è pressochè invivibile (nonostante nella chiesa si stesse tenendo una funzione e ci fossero diverse persone nei paraggi). Sebbene vi siano panchine lungo tutto il perimetro, quasi nessuna è utilizzabile a causa del sole, che le surriscalda oltre i 50°C. Le uniche persone presenti all'interno della piazza si concentravano nei pochi metri quadri d'ombra proiettati dai rari alberi.

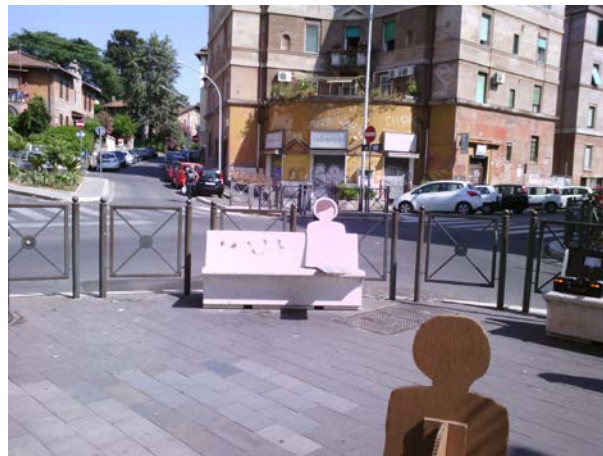
| LUOGO FOTOGRAFATO | Farmacia Garbatella |

| TEMPERATURA PUNTO DI MISURA M1 | 53,7°C |
| TEMPERATURA PUNTO DI MISURA M2 | 46,6°C |
| TEMPERATURA PUNTO DI MISURA M3 | 53°C |

Nei pressi della farmacia Garbatella, due panchine offrono teoricamente un luogo per sostare, ma sono totalmente esposte al sole per gran parte della giornata, e la pavimentazione sottostante raggiunge picchi di oltre 53°C. Al contempo, durante le stesse ore, il lato destro della farmacia rimane completamente ombreggiato e di conseguenza molto più fresco (max. temperatura registrata sulla sagoma di 34,8°C vs 53,7°C).

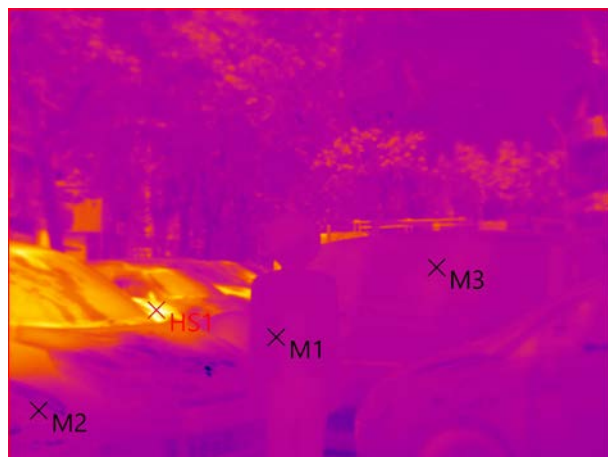
| LUOGO FOTOGRAFATO | Viale Anicio Gallo |

| TEMPERATURA PUNTO DI MISURA M1 | 33,0°C |
| TEMPERATURA PUNTO DI MISURA M2 | 32,9°C |
| TEMPERATURA PUNTO DI MISURA M3 | 33,9°C |

Una scena che rappresenta appieno l'inefficienza dell'uso dello spazio pubblico urbano. Lungo questo viale, numerosi alberi ombreggiano perfettamente la zona centrale della carreggiata, ma l'ombra viene sfruttata esclusivamente dalle auto parcheggiate sul terreno sottostante. I due marciapiedi laterali, invece, sono esposti in pieno al sole, con temperature al suolo che superano i 50°C, rendendoli inospitali per chi si muove a piedi.

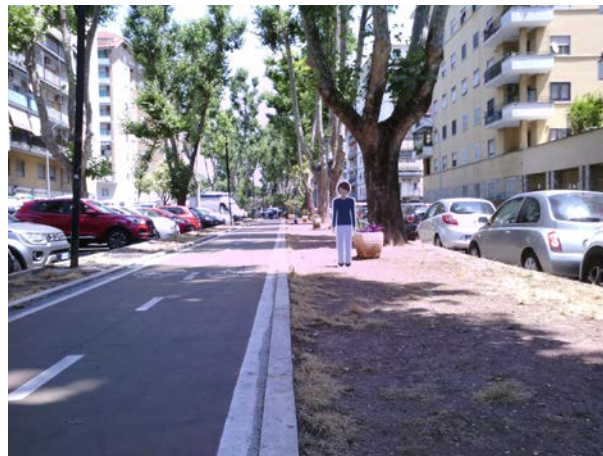
| LUOGO FOTOGRAFATO | Viale Marco Fulvio Nobilitore - pista ciclabile |

| TEMPERATURA PUNTO DI MISURA M1 | 44,8°C |
| TEMPERATURA PUNTO DI MISURA M2 | 40,4°C |
| TEMPERATURA PUNTO DI MISURA M3 | 46,6°C |

Lungo questa pista ciclabile, parzialmente ombreggiata da alberi, si nota una minima mitigazione termica, ma la valorizzazione dello spazio è ancora carente. Le temperature superficiali vanno dai 40,4°C nelle zone in ombra fino ai 46,6°C nelle aree completamente esposte. I pochi tratti riparati sono occupati da vasi ornamentali o da auto in sosta, mentre mancano completamente sedute, fonti d'acqua o coperture leggere che incentivino l'uso della pista anche nei mesi più caldi.

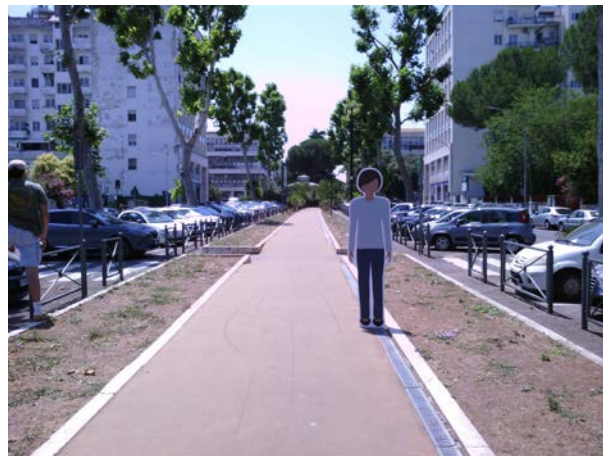
| LUOGO FOTOGRAFATO | Viale Marco Fulvio Nobilitore -<br>pista ciclabile di fronte a IISS Piaget Diaz |

| TEMPERATURA PUNTO DI MISURA M1 | 56,8°C |
| TEMPERATURA PUNTO DI MISURA M2 | 60,2°C |
| TEMPERATURA PUNTO DI MISURA M3 | 41,5°C |

In questa porzione di pista ciclabile, la mancanza totale di alberature o infrastrutture verdi porta a un surriscaldamento estremo. Le temperature della pavimentazione hanno raggiunto picchi oltre i 56°C, e ciò rende pericoloso anche un breve utilizzo durante le ore centrali della giornata. Il terreno, purtroppo sprovvisto di manto erboso, raggiunge temperature simili alla parte asfaltata. La differenza con zone simili ma dotate di ombreggiamento, anche solo con la foto precedente, è evidente.

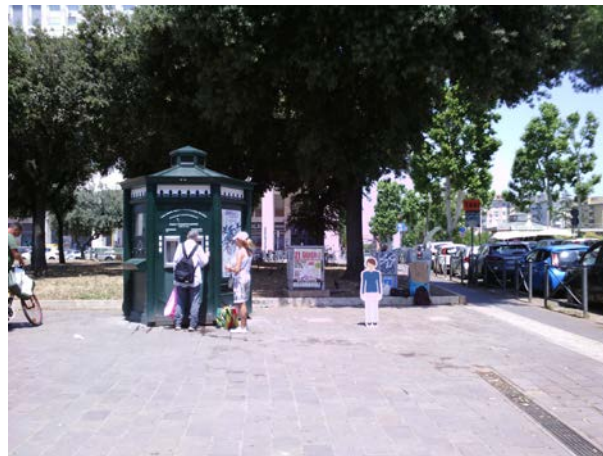
| LUOGO FOTOGRAFATO | Casa dell'acqua Acea<br>in Piazza San Giovanni Bosco |

| TEMPERATURA PUNTO DI MISURA M1 | 53,0°C |
| TEMPERATURA PUNTO DI MISURA M2 | 42,0°C |
| TEMPERATURA PUNTO DI MISURA M3 | 51,0°C |

La postazione per l'erogazione dell'acqua si trova in pieno sole, senza alcuna copertura o elemento vegetale. Durante i rilievi, le temperature delle superfici attigue hanno toccato i 53°C, mentre il punto più fresco (fotografato in ombra) era attorno ai 42°C, con un gradiente di oltre 10°C nel raggio di pochi metri. Chi si ferma per riempire più bottiglie è costretto a sostare a lungo sotto al sole cocente.

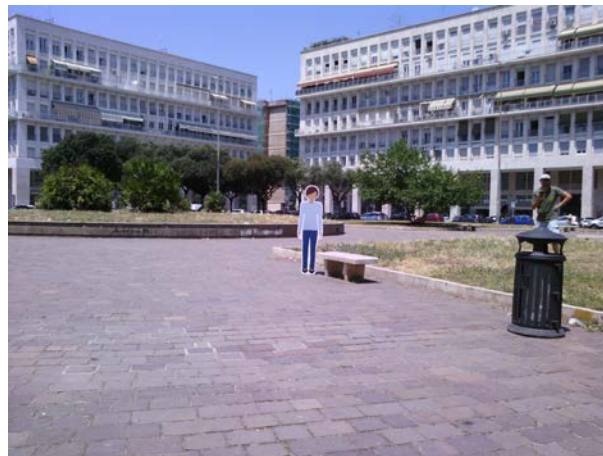
| LUOGO FOTOGRAFATO | Piazza San Giovanni Bosco |

| TEMPERATURA PUNTO DI MISURA M1 | 46,4°C |
| TEMPERATURA PUNTO DI MISURA M2 | 56,0°C |
| TEMPERATURA PUNTO DI MISURA M3 | 58,8°C |

Nel cuore del quartiere Don Bosco, questa piazza rappresenta un vero paradosso urbano: spazio pubblico ampio, ma assolutamente inutilizzabile dal mattino al tramonto. Le panchine sono tutte esposte, senza alcuna protezione, e la pavimentazione registra temperature che sfiorano i 60°C. A ora di pranzo, la piazza è ovviamente deserta tranne che per coloro che si avvicinano alla casa dell'acqua, anch'essa completamente esposta al sole. Un'area potenzialmente centrale per la socialità, oggi ostile e abbandonata.

In quest'ultimo quartiere è importante sottolineare l'anomalia rappresentata da Piazza Don Bosco, uno dei punti che più di tutti potrebbero rappresentare

una difesa contro l'isola di calore della zona. Tuttavia, al momento non è permessa la messa a dimora di alberi se non unicamente nelle aiuole laterali, lasciando scoperte le parti centrali dove le aiuole sono comunque presenti. Ne consegue che la piazza durante le ore diurne d'estate è totalmente inutilizzata perché assoluta ed estremamente calda. Anche le panchine, che erano presenti in precedenza, sono state smontate e portate sotto gli alberi perché inutili altrove.
